Corsi di Formazione ATE-mCD "La durabilità del calcestruzzo"
Ispezione e diagnosi
Prof. Maddalena Carsana

Ispezione e diagnosi

Viadotto Corso Grosseto - TORINO (1970)

RESIDUAL STRUCTURAL PERFORMANCE OF A 50-YEAR-OLD BRIDGE

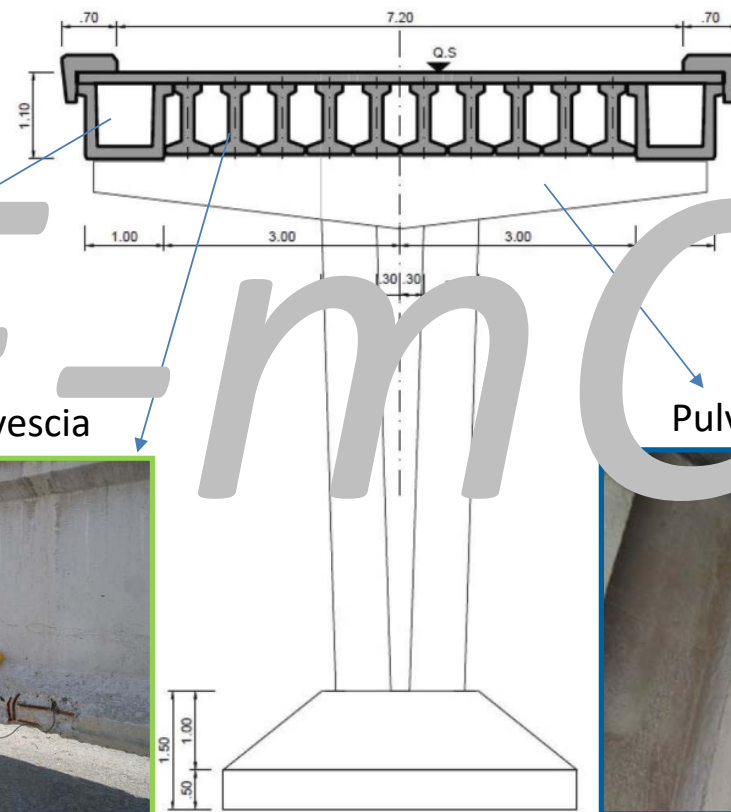
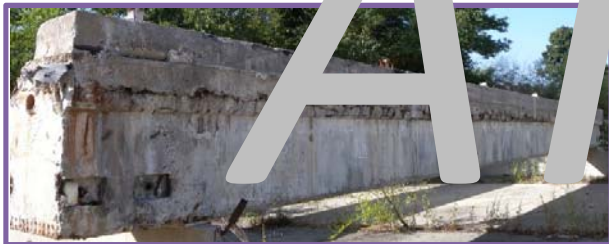
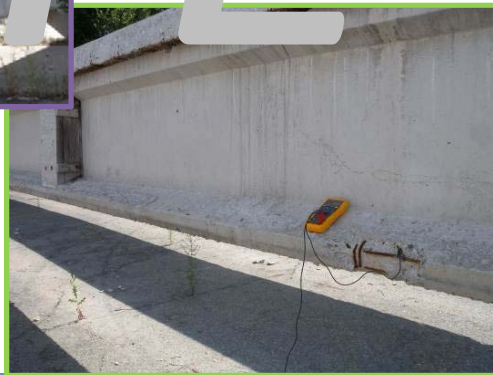
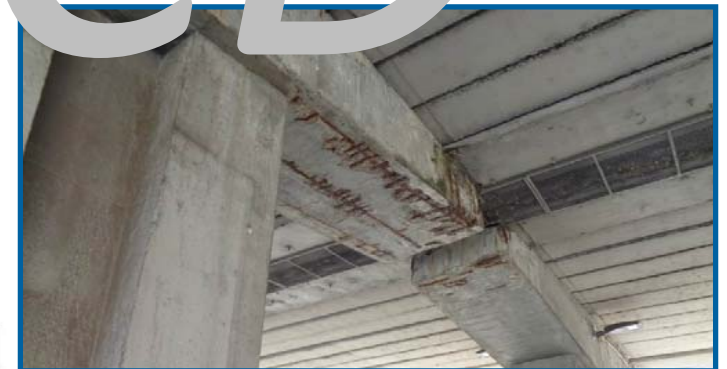
Trave di bordo

Trave rovescia

Pulvino

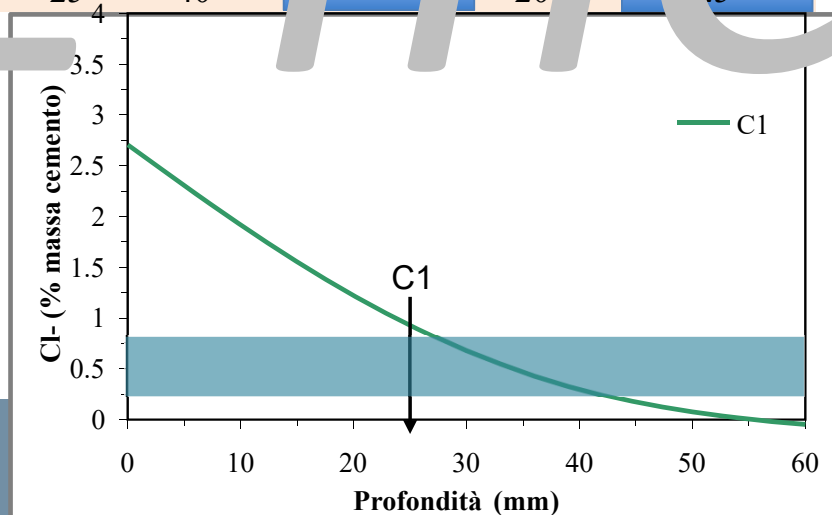
Armatura attiva in C1

$I_{corr} = 7,1 \mu A/cm^2$
 $E_{corr} = -490 mV vs Cu/CuSO_4$
 Resistività = 520 $\Omega \cdot m$

Corrosione da Cloruri

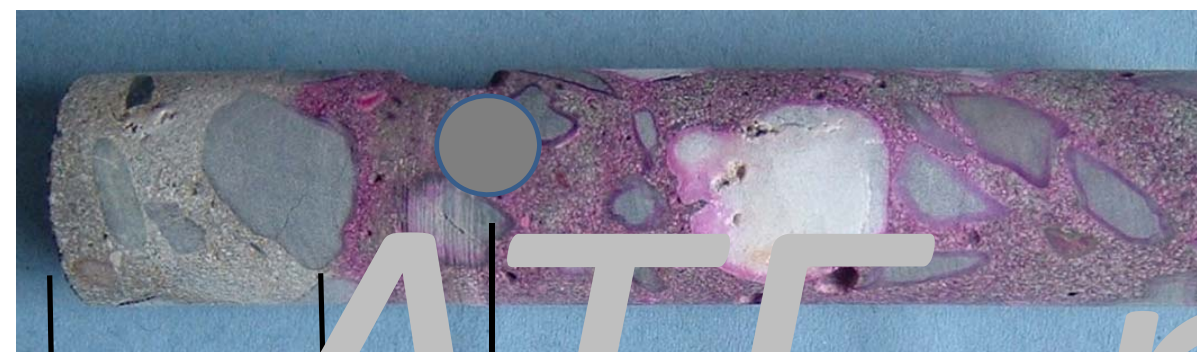
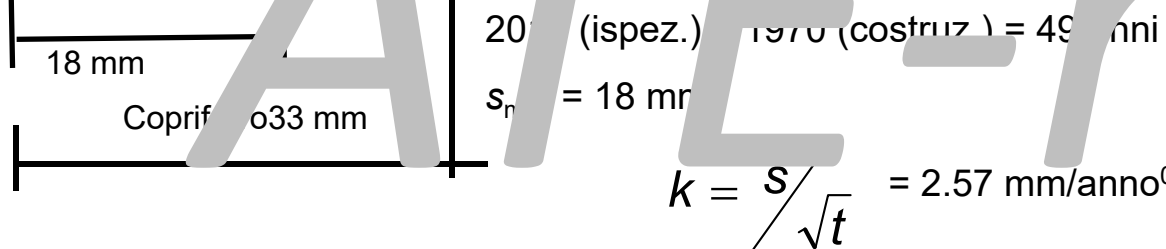
Previsione tempo innesco:

→ $s = k \cdot \sqrt{t} = c = 33 \text{ mm}$

$t = 164 \text{ anni} \rightarrow \text{anno } 2183$
