Il Colosseo: sulle ragioni del suo stato di danneggiamento

DI MARIO COMO

*A CURA DI AISI
ASSOCIAZIONE ITALIANA
DI STORIA DELL'INGEGNERIA
VII CONVEGNO DI STORIA
DELL'INGEGNERIA*

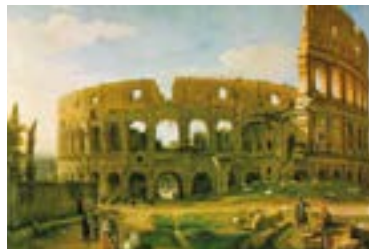
Fig. 3 – Disegno di Gaspar Van Wittel di metà del XVIII secolo.

La **Fig. 3** riporta un famoso dipinto di G. V. Wittel che descrive lo stato di degrado del Colosseo rilevato nella

metà del Settecento. Nessun lavoro di restauro venne eseguito fino ai tempi di papa Pio VII (1800–1823): successivamente, Leone XII (1823–1829), Gregorio XVI (1831– 1846) e Pio IX (1846–1878) diedero inizio a un lungo processo di restauro che interessò l'intero anfiteatro. C'era timore per la stabilità della parete esterna, poiché solo 39 archi verso l'Esquilino erano in piedi e si era così interrotto il bilanciamento tra spinte e contropinte nella direzione circonferenziale.

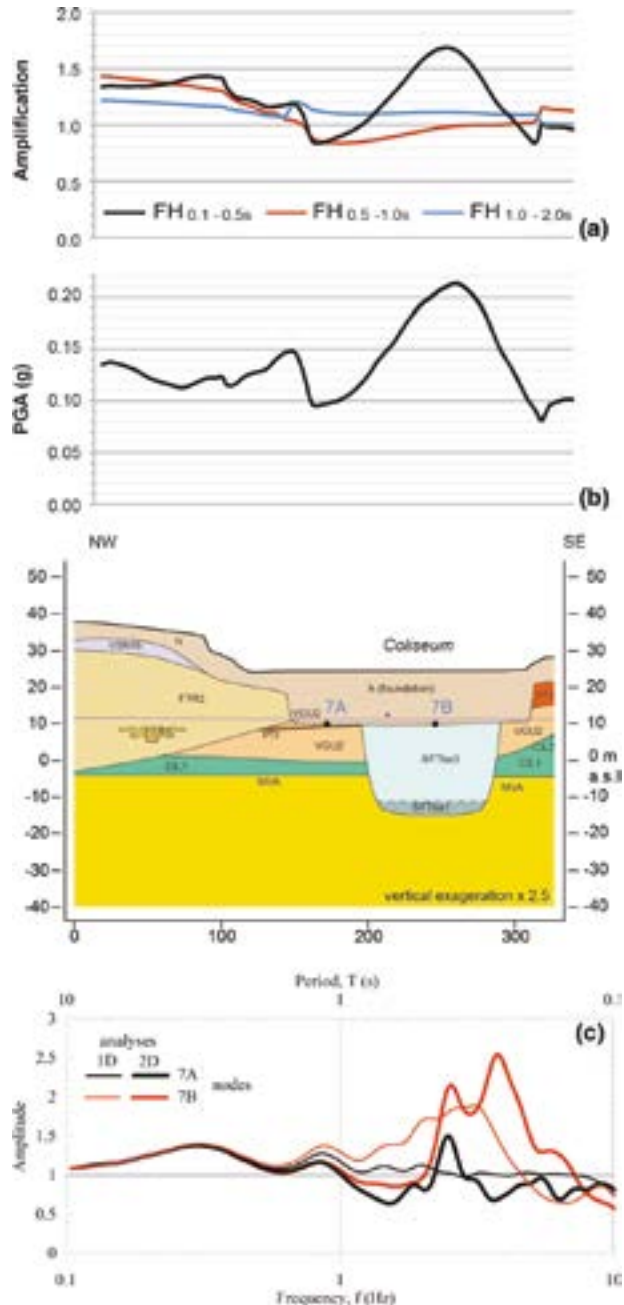
Fig. 7 – Geologia dei terreni adiacenti la fondazione del Colosseo (da Pagliaroli *et al.*, 2014a).

La **Fig. 7** descrive i terreni limitrofi alla fondazione del Colosseo secondo una ricca costruzione effettuata da Moscatelli *et al.* (2014) e da Pagliaroli *et al.* (2014a), sulla base di estese indagini geofisiche, geologiche e geotecniche.

I terreni posti subito al di sotto della struttura di fondazione del Colosseo sono di due tipologie differenti (Moccheggiani Carpano, 1977; Bozzano, 1995; Funicello, 1995; Funicello, 2002; Jappelli, 2000; Sciotti, 2004; Pagliaroli *et al.*, 2014a; Pagliaroli *et al.*, 2014b) e dettagliatamente descritti in **Fig. 7**:

- sul lato Nord, un'alternanza di letti di sabbie limose e di sabbie vulcaniche, sovra stante a un'alternanza di ciottoli e argille limose fluviali, a loro

volta sovrapposte a una formazione di argille marine sovra-consolidate e argille marnose;

- sul lato Sud depositi alluvionali disposti lungo l'antico alveo del Labicano e costituiti da argille limose associate a sabbie e ghiaie. Sul fondo dell'alveo si rinviene in piccola spessore una formazione costituita prevalentemente da ciottoli. Lo spessore della formazione alluvionale è compreso tra 20,0 m e 25,0 m.

collinari si rinviene un profondo banco di argille marine sovra consolidate e di argille marnose, indicato in **Fig. 7** come formazione MVA.

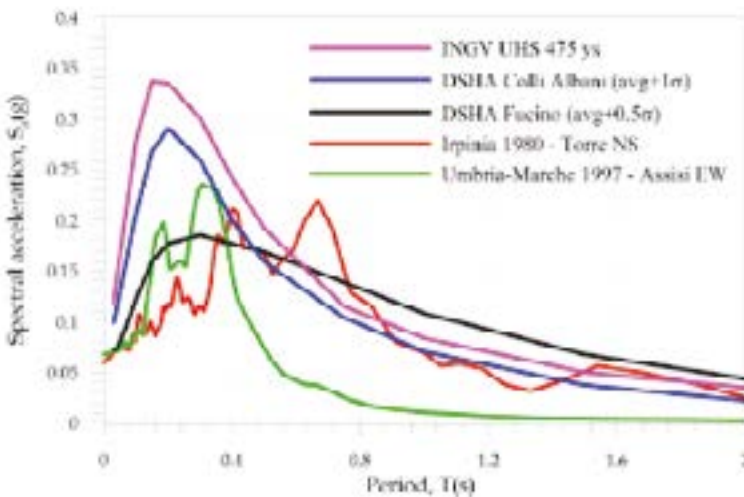
Fig. 8 – Gli spettri sismici considerati come input sismico sul *bed rock* (da Sabetta *et al.* 2013).

I diagrammi riportati in **Fig. 7a** forniscono i risultati numerici relativi all'amplificazione dell'accelerazione orizzontale delle formazioni superficiali investite da oscillazioni di periodi che cadono nella media dei tre intervalli $0,1s \div 0,5 s$; $0,5 \div 1,0 s$; $1,0 \div 2,0 s$ rispetto alle oscillazioni di input imposte. Si notino la forte amplificazione che si pro-

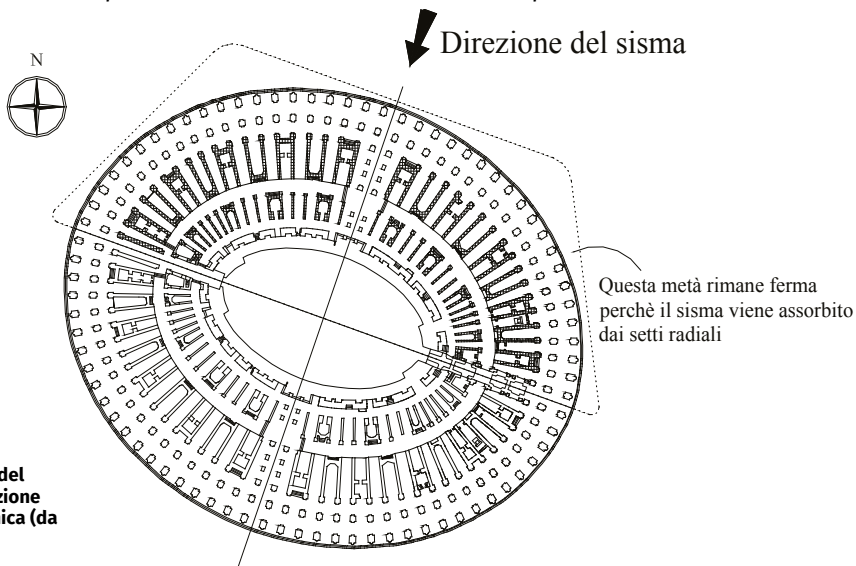
Fig. 10 – Pianta del Colosseo e direzione dell'azione sismica (da Como, 2010).

sotto l'azione di forze sismiche orizzontali tali, dirette da Nord Est a Sud Ovest, considerando la posizione geografica delle aree sismogenetiche dell'Appennino. La metà di Sud Ovest dell'intera volta anulare, che l'azione sismica strappa e forza a espandersi verso l'esterno, si stacca dall'altra metà che, al contrario, come una diga ad arco, è compressa dai carichi sismici spingenti.
