Corsi di Formazione ATE-mCD "La durabilità del calcestruzzo"
Ispezione e diagnosi
Prof. Maddalena Carsana

Ispezione e diagnosi

Viadotto Corso Grosseto - TORINO (1970)

RESIDUAL STRUCTURAL PERFORMANCE OF A 50-YEAR-OLD BRIDGE

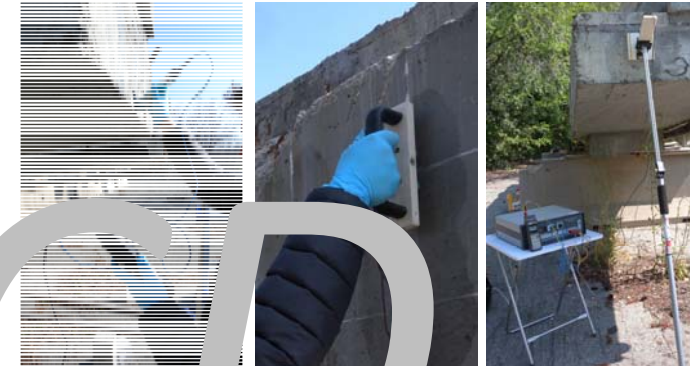
Profondità di carbonatazione		
(m)	min (mm)	Max (mm)
0.5	12	15

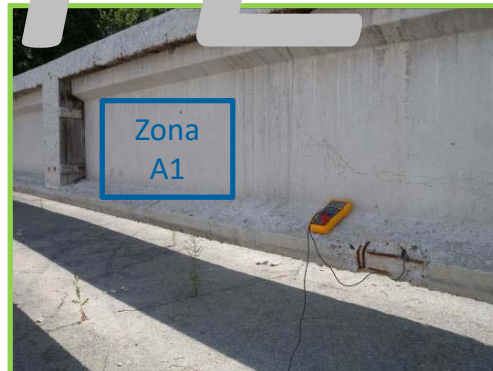
Profondità (mm)	0-10	10-20	20-30	30-40	40-50
Cl^- (% massa cemento)	0.41	0.28	0.15	0.072	0.025

cloruri < 0,2% in massa di cemento
