# L'ASSESSMENT GALLERIE ALLA LUCE DELLE RECENTI LINEE GUIDA

## PRIME APPLICAZIONI E RISVOLTI PROGETTUALI

**autostrade** // *per l'italia*

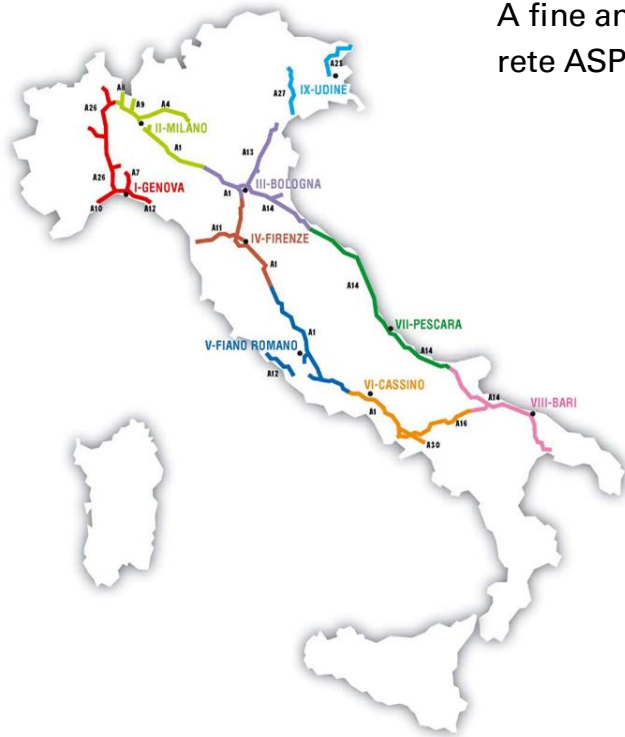
Lo sviluppo della rete autostradale italiana si concentra negli anni '60 – '70. A fine anni '70 erano state aperte al traffico circa il 70% delle gallerie della attuale rete ASPI, con uno sviluppo complessivo di circa il 55% dell'attuale rete.

km gallerie aperte al traffico, cum. rete Aspi,  
e numero fornicci aperti nell'anno

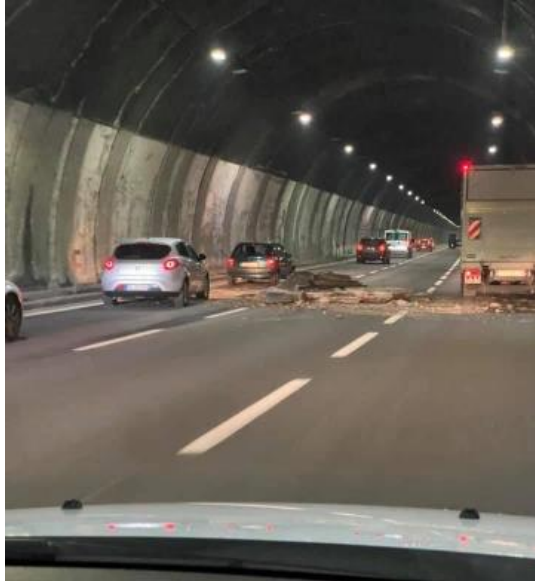
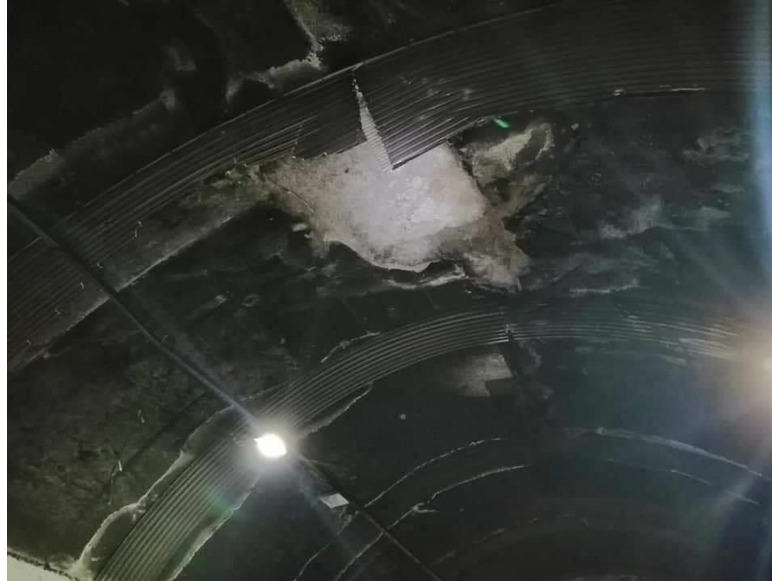
## Evento distacco in calotta

Distacco di una lastra di cls spessa circa 25cm, 3 tonnellate di detriti in carreggiata, avvenuto in orario notturno, senza provocare incidenti a cose o a persone

A seguito dell'evento di un distacco in calotta di una porzione di rivestimento il Ministero ha attivato un «Osservatorio Gallerie» e promosso una verifica straordinaria di tutte le gallerie delle concessionarie autostradali, dando vita alla iniziativa **Assessment Gallerie**.

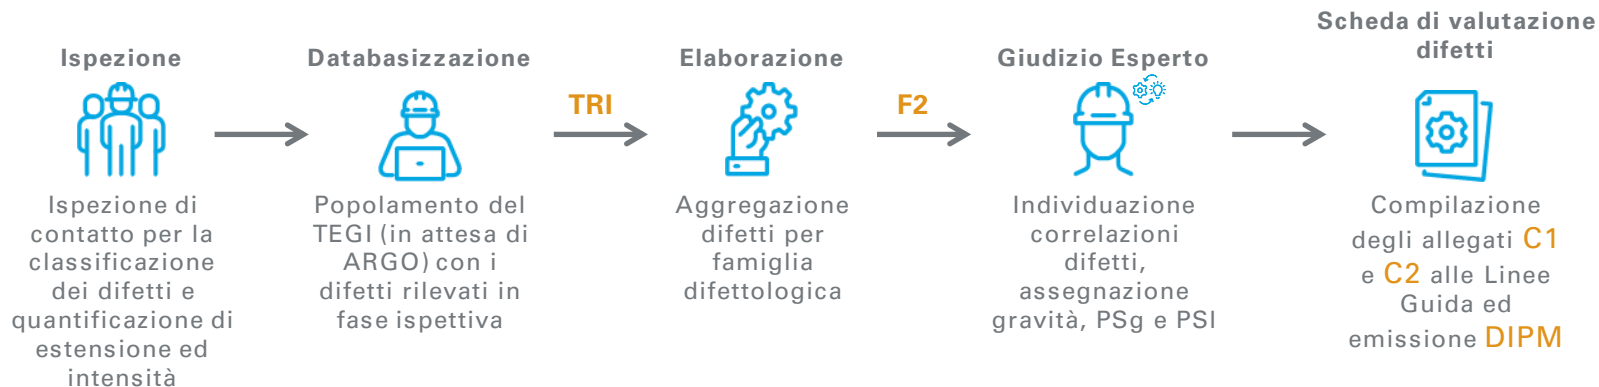
Il **Livello 1** prevede l'**esecuzione di ispezioni dell'opera**, rivestimento ed altri elementi di rilevanza strutturale e non strutturale, e delle caratteristiche geomorfologiche, idrogeologiche ed idrauliche dell'area, **tese ad individuare lo stato di conservazione dell'opera**, nonché potenziali condizioni di rischio associate all'interazione con le formazioni naturali che ospitano la galleria.

- Redazione di schede per conci omogenei di c.a. 20 m;
- Mappatura geometrica dei difetti, secondo una maglia quadrata dell'ordine del metro con adozione di un archivio informatizzato al fine di riferire le varie informazioni progressivamente acquisite nel tempo;
- Necessità di schematizzare ogni difetto tramite disegno rappresentativo eseguito in situ;
- Introduzione dei parametri di **Estensione** (k1) e **Intensità** (k2) per la descrizione del difetto;
- Attribuzione della **Gravità** della famiglia difettologica sulla base di un giudizio esperto con il coordinamento del Responsabile della Galleria

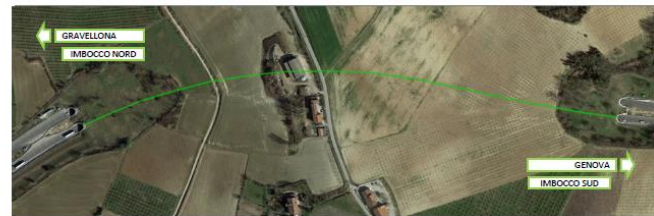
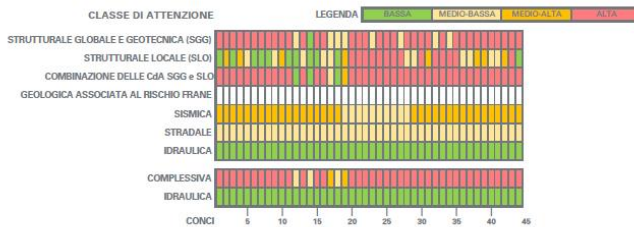
**DATI ISPEZIONE**

Tipo ispezione	Approfondita (Assessment)
Data ispezione	05/08/2021 - Pre interventi

**INDICE DI DIFFUSIONE**

CLASSE DI ATTENZIONE	BASSA	MEDIO-BASSA	MEDIO-ALTA	ALTA
STRUTTURALE GLOBALE E GEOTECNICA (SGG)	2%	18%	0%	80%
STRUTTURALE LOCALE (SLO)	25%	25%	18%	32%
COMBINAZIONE DELLE CdA SGG e SLO	7%	2%	2%	89%
GEOLOGICA ASSOCIATA AL RISCHIO FRANE	0%	0%	0%	0%
SISMICA	0%	23%	77%	0%
STRADALE	0%	100%	0%	0%
IDRAULICA	100%	0%	0%	0%
COMPLESSIVA	0%	7%	5%	88%
IDRAULICA	100%	0%	0%	0%

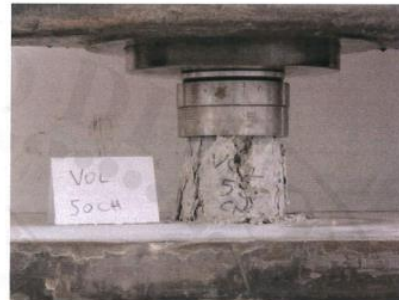
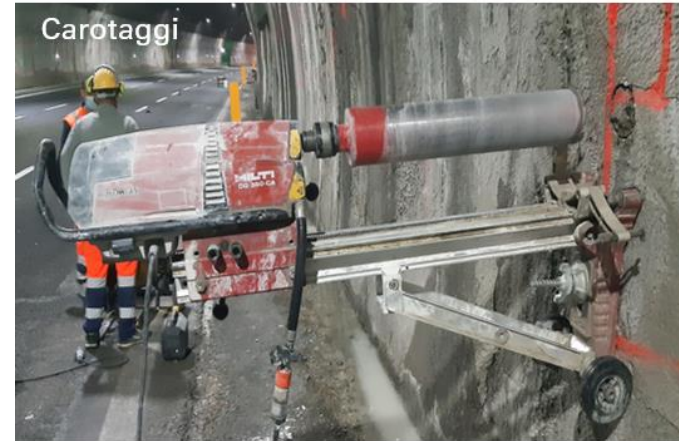
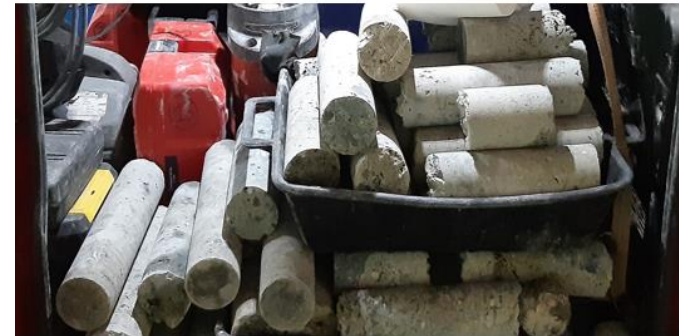
- **Indagini massive sui rivestimenti**
  - Recupero carote sui rivestimenti definitivi, 3 ogni 50m, e schiacciamento di provini per valutazione resistenza cls

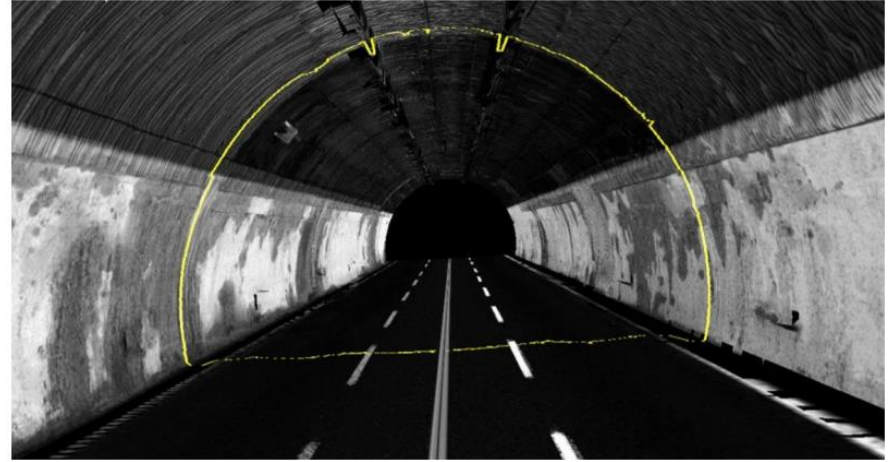
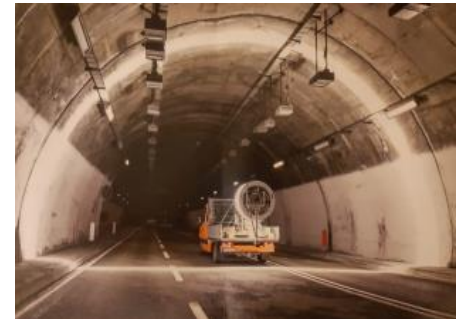
- **Indagini massive – Laserscanner e termografia**
  - Laser scanner con termografia, con individuazione preliminare dei difetti superficiali

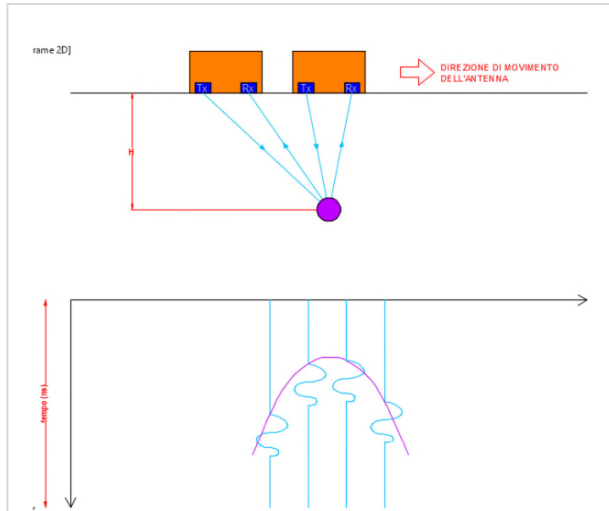
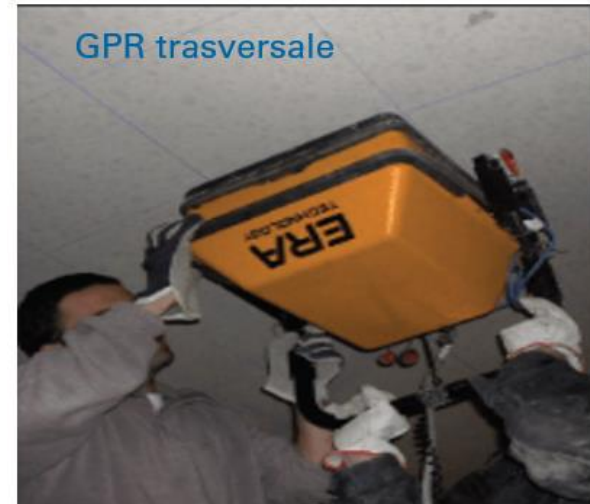
- **Indagini massive - Georadar**

- Georadar (GPR), con individuazione anomalie a tergo dei rivestimenti (vuoti, sottospessori, presenza di acqua..)
- 3 o 5 strisciate longitudinali, strisciate trasversali in fase di approfondimento

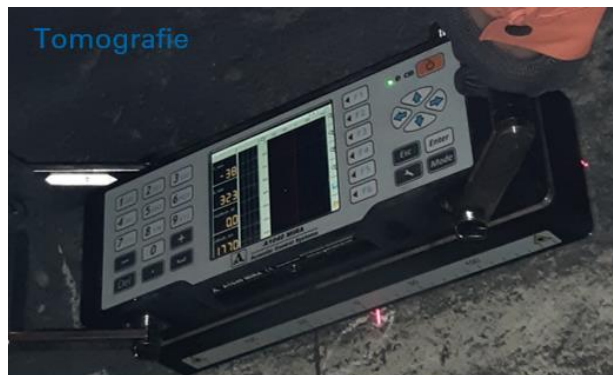
- Videoendoscopie per taratura georadar
- Videoendoscopie per indagare anomalie, vuoti, sottospessori
- Pacometrie
- Tomografie
- Martinetti piatti
- Door stopper
- Carotaggi passanti

autostrade per l'Italia		INDAGINE VIDEOENDOSCOPICA		TECNE CONTROLLI	
Data rilievo	12/11/2020	Nome Galleria	Voltri	POSIZIONE	CODICE PROVA
Tecnico operatore	Campanella	Direzione	Genova	RD PK 0+3	VE111
Autostrada	A10	n. corsie	2		
cm	DESCRIZIONE		INFORMAZIONI GENERALI		
0			Profondità perforazione (cm)		115
			Spessore rivestimento (cm)		90
5			Presenza acqua		NO
			Fuoriuscita acqua		NO
10			Durata uscita acqua (min)		-
15			DESCRIZIONE		
20			La videooscopia ha indentificato rivestimento in calcestruzzo fino a 90 cm e, successivamente, di roccia fino a fine perforazione (115 cm).		
25			Immagine a profondità 55cm		
30

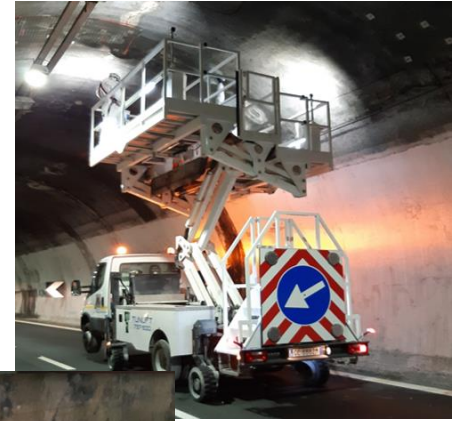
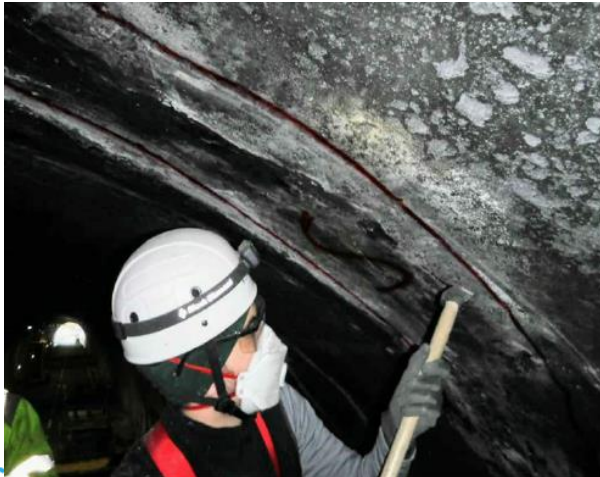
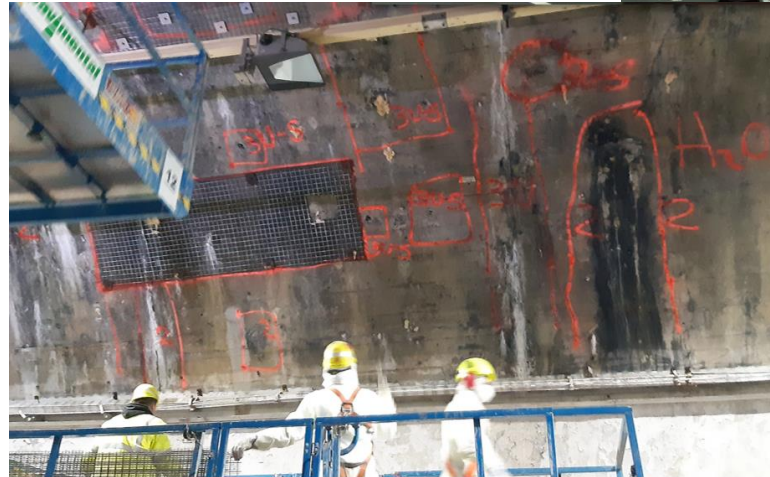
- **Ispezione approfondita a contatto**
  - Smontaggio onduline o pannellature in genere
  - Battitura con martellina
  - Classificazione difetti in base al Catalogo Difetti, e attribuzione parametri di estensione, intensità

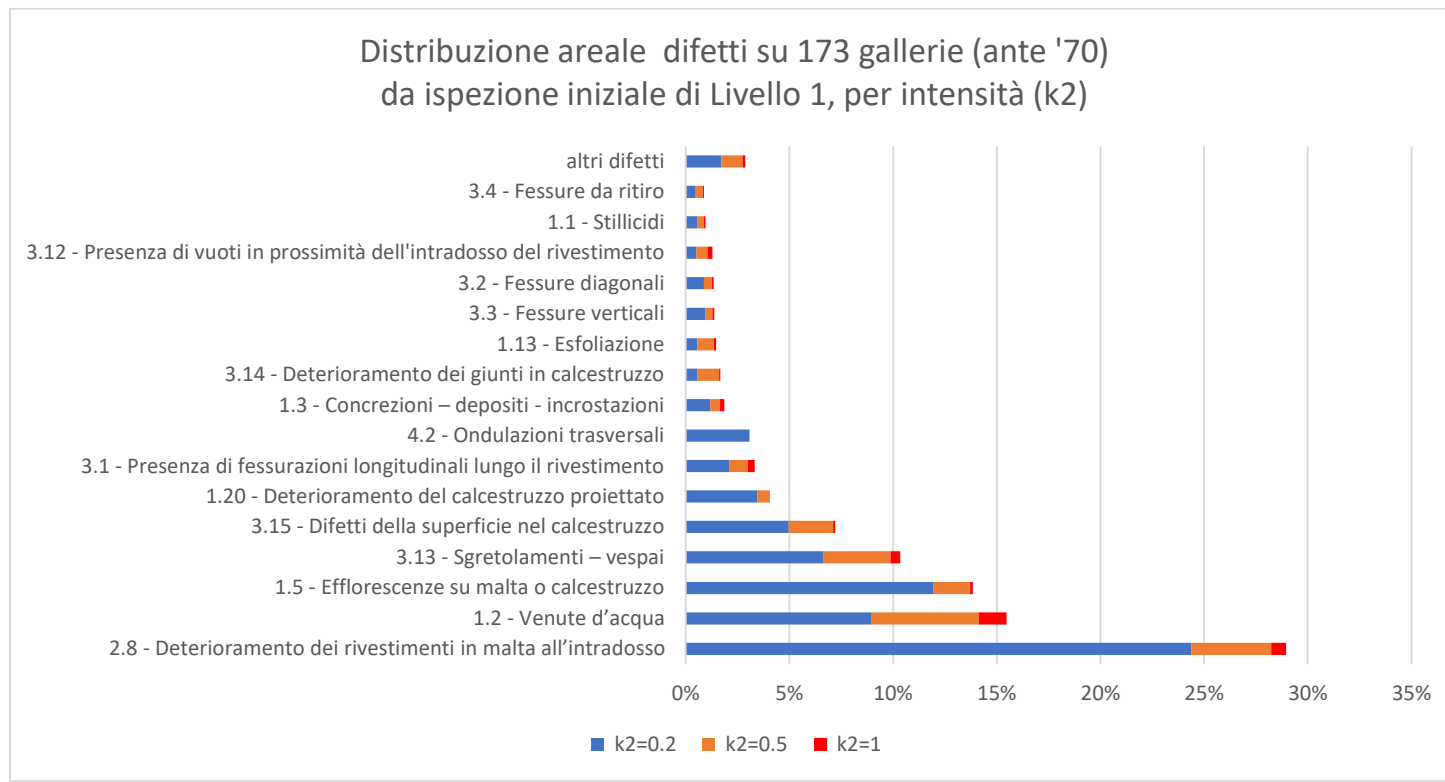
A Febbraio 2023 sono state elaborate le schede di censimento dei difetti derivanti dalla **ispezione iniziale di Livello 1**, sulle **173 gallerie** della rete **entrate in esercizio prima del 1970**. I difetti sono stati rilevati su piattaforma informatica TEGI (per proseguire poi con piattaforma ARGO).

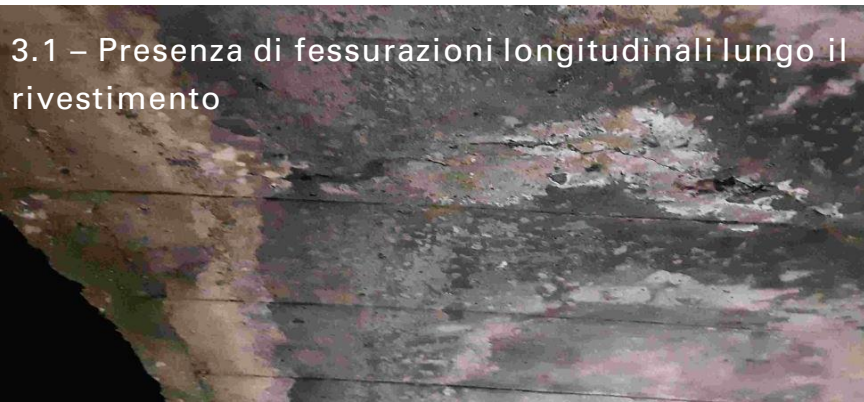
3.1 – Presenza di fessurazioni longitudinali lungo il rivestimento

<b>Difetti relativi agli elementi strutturali e alla geometria della galleria - fessure</b>	
3.1	Presenza di fessurazioni longitudinali lungo il rivestimento

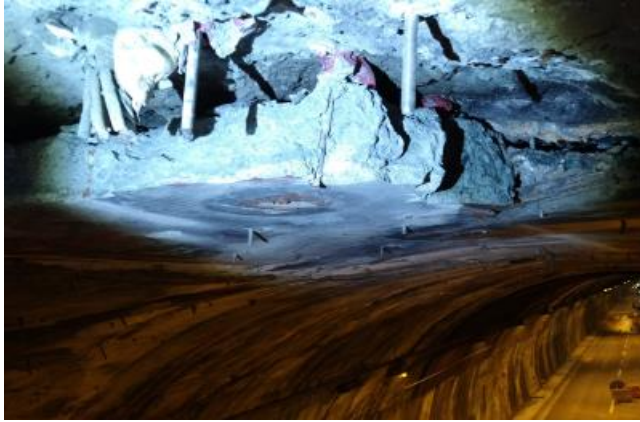
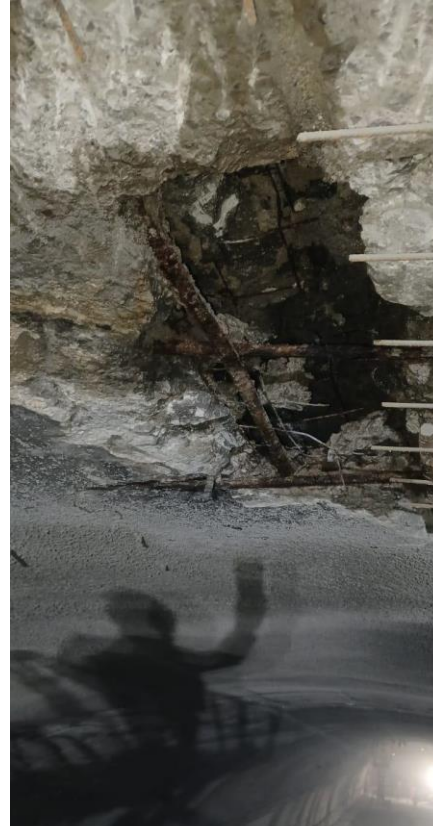
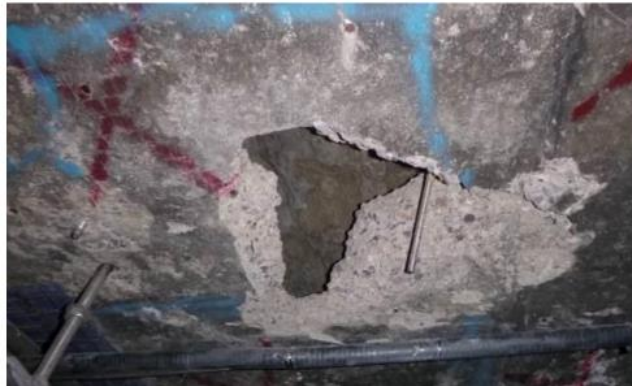
Sottospessori e vuoti a tergo dei rivestimenti, cavità, ammanchi

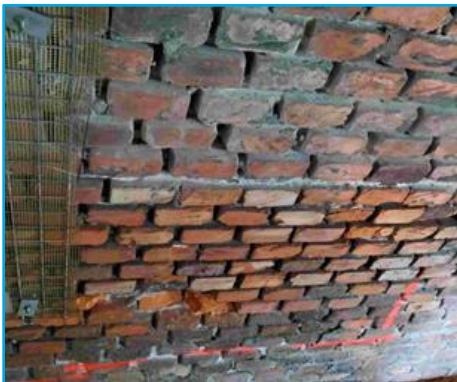
Giunti di malta

Intervento superficiale di **ripristino dei letti di malta** deteriorati tramite applicazione di malta cementizia strutturale.

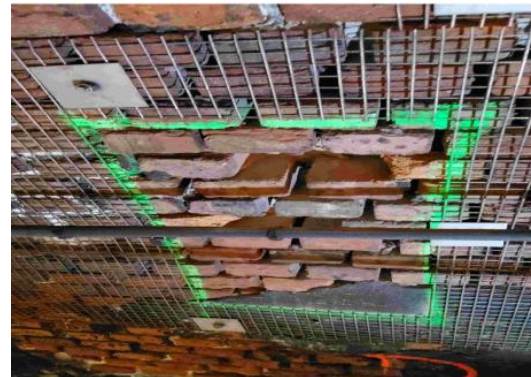
Muratura mancante

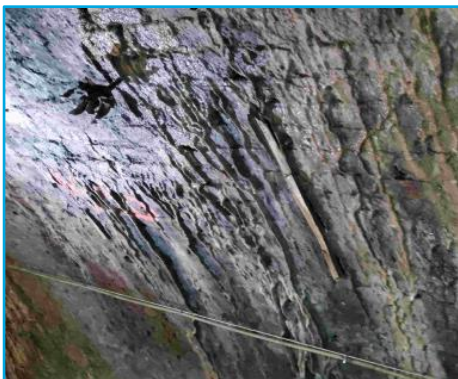
Difettosità legate all'acqua

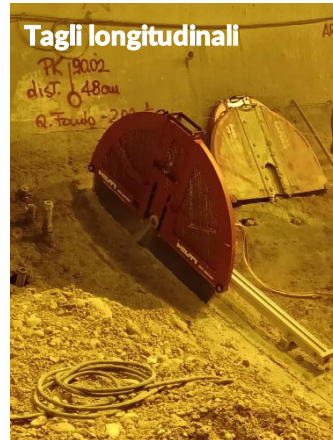
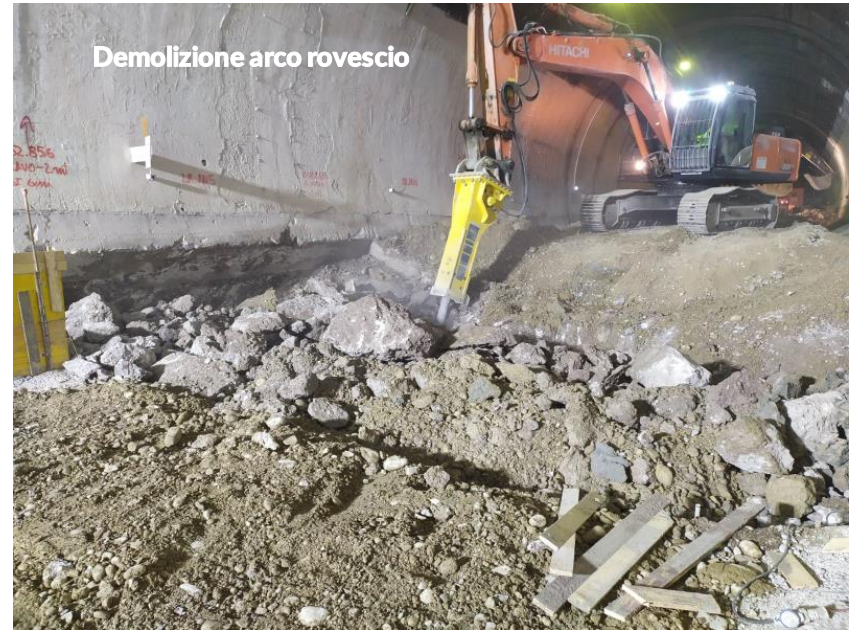
**Colle Marino sx (A14)**

**SOLUZIONE B** – Fresatura profonda cls e rifacimento con coppelle prefabbricate + getto in opera

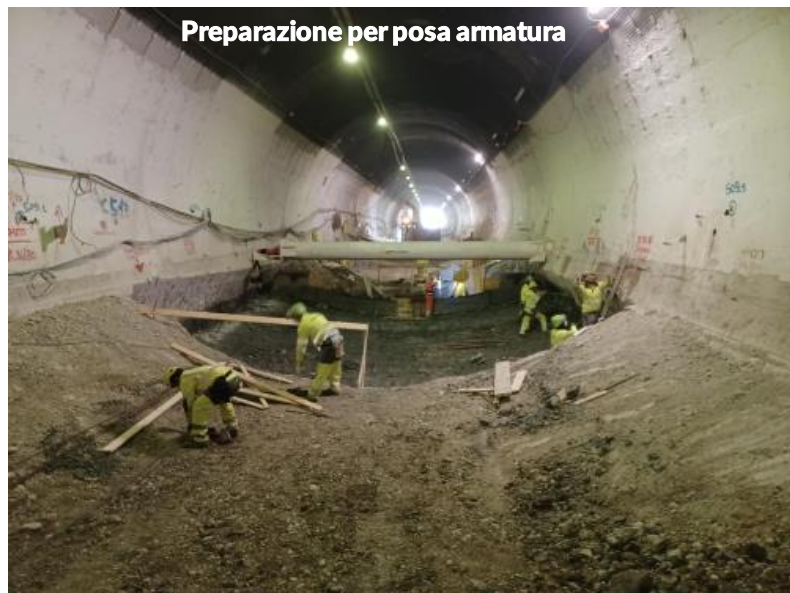
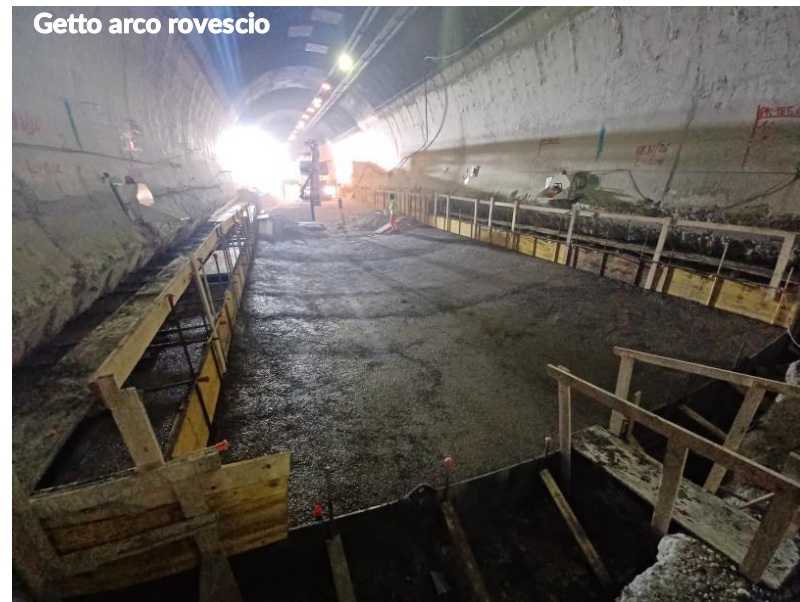
Colle Marino sx (A14)

**SOLUZIONE B** – Fresatura profonda cls e rifacimento con coppelle prefabbricate + getto in opera

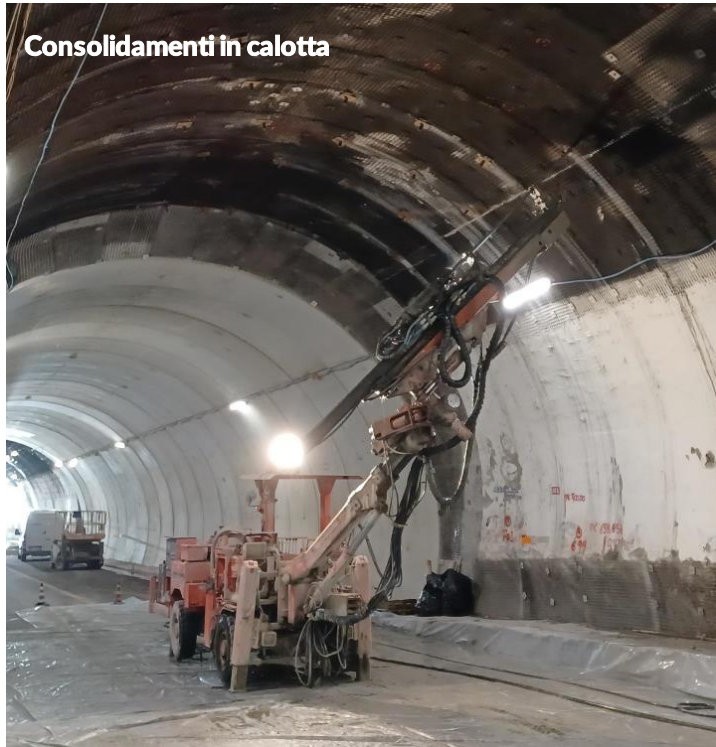
**Colle Marino sx (A14)**

**SOLUZIONE B** – Fresatura profonda cls e rifacimento con coppelle prefabbricate + getto in opera

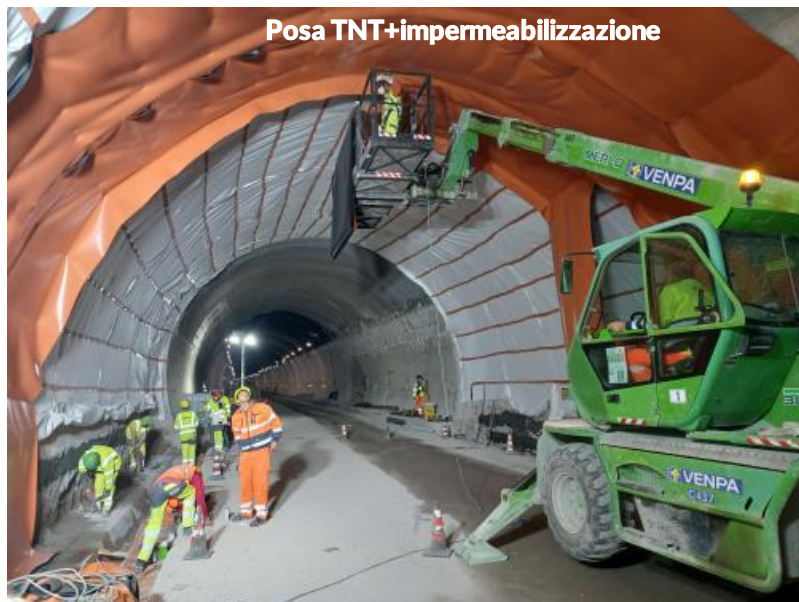
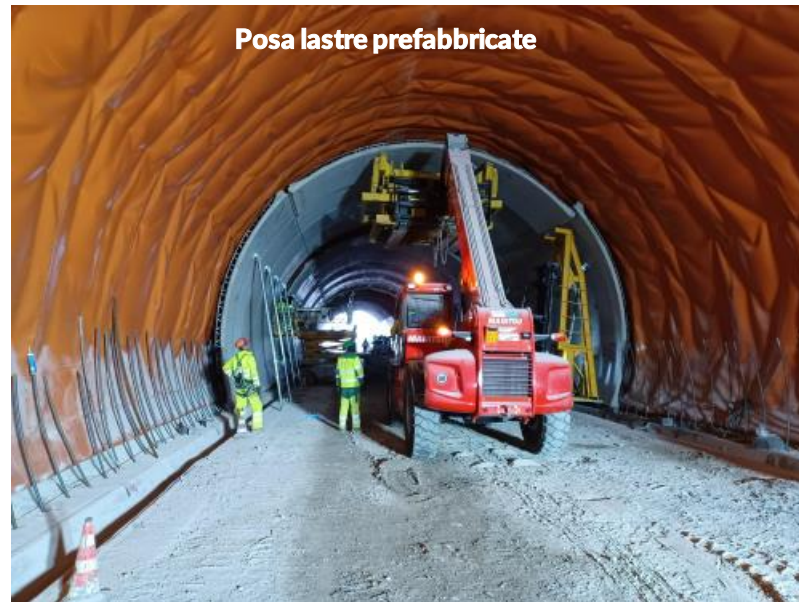
Colle Marino sx (A14)

**SOLUZIONE B** – Fresatura profonda cls e rifacimento con coppelle prefabbricate + getto in opera

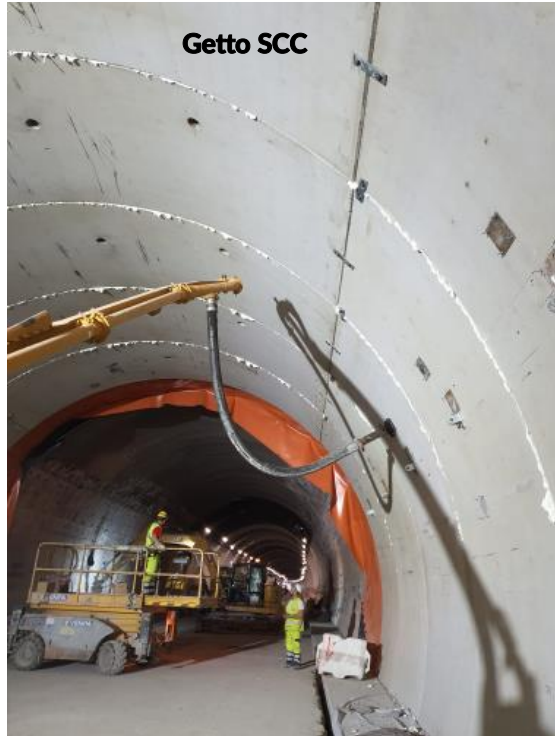
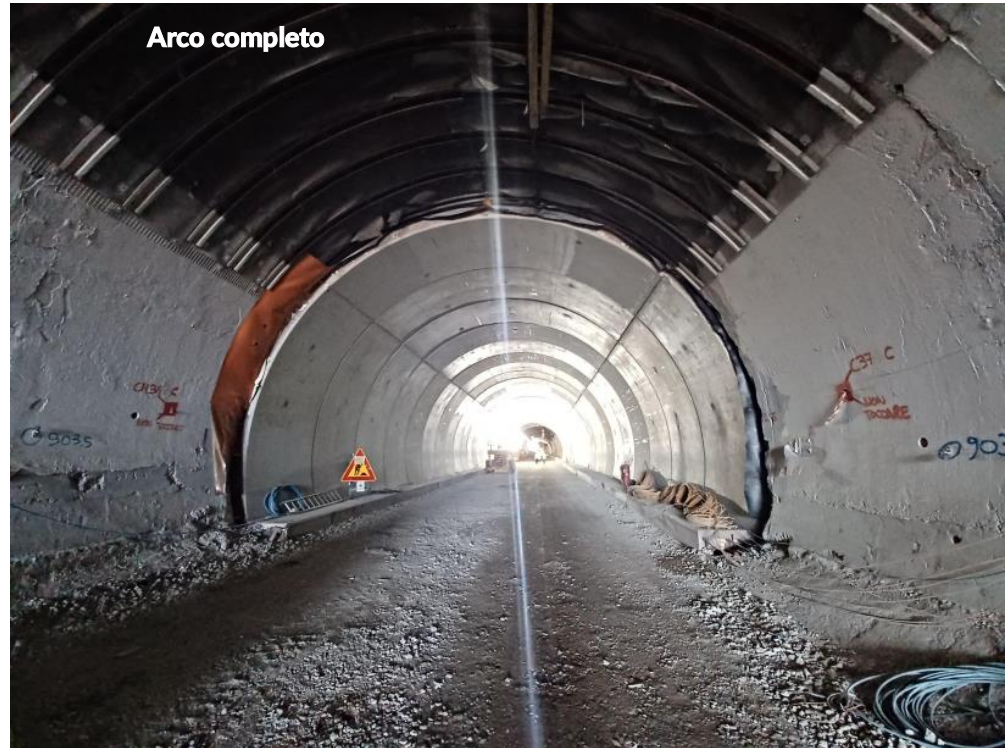
**Colle Marino sx (A14)**

**SOLUZIONE B** – Fresatura profonda cls e rifacimento con coppelle prefabbricate + getto in opera

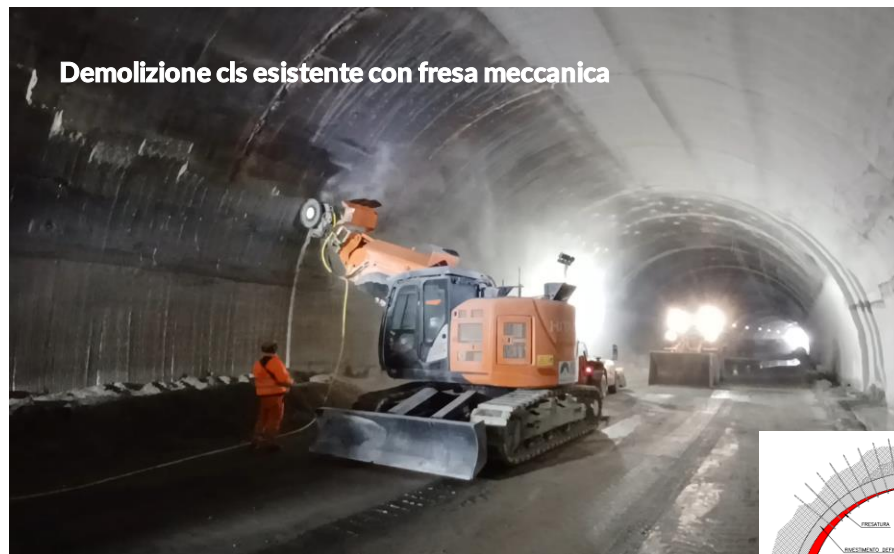
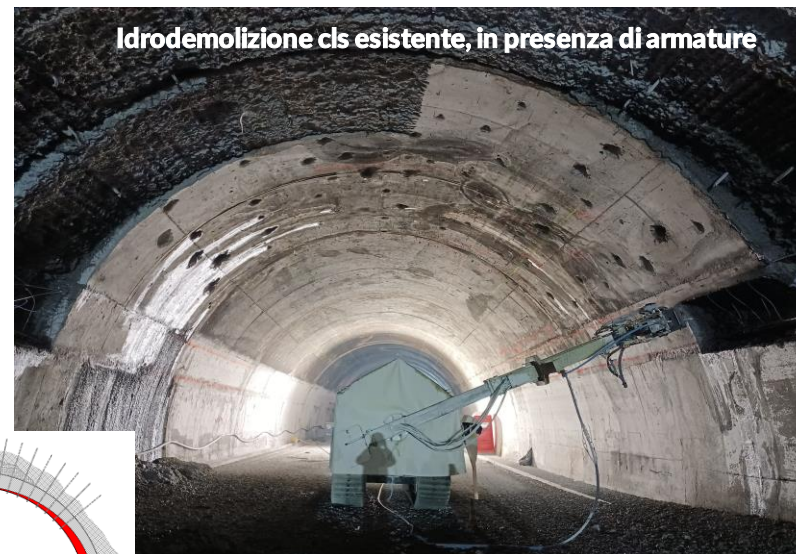
**Manfreida sx (A26)**

**SOLUZIONE C1** - Fresatura cls (medio spessore) e rivestimento in cls proiettato alte prestazioni

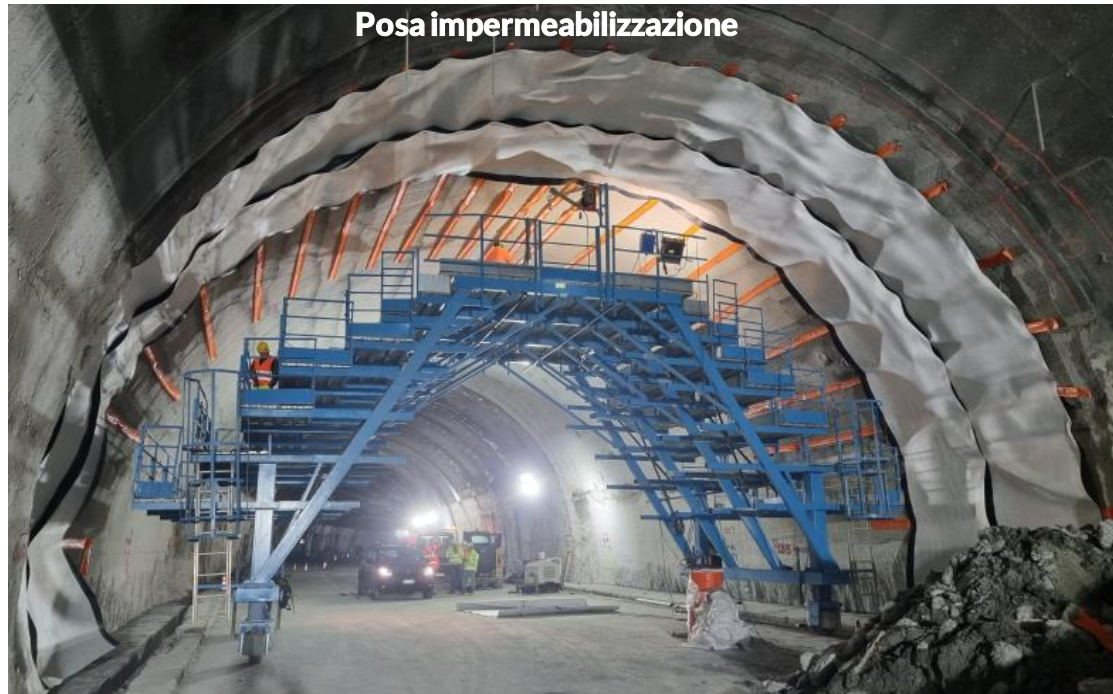
**Manfreida sx (A26)**

**SOLUZIONE C1** - Fresatura cls (medio spessore) e rivestimento in cls proiettato alte prestazioni

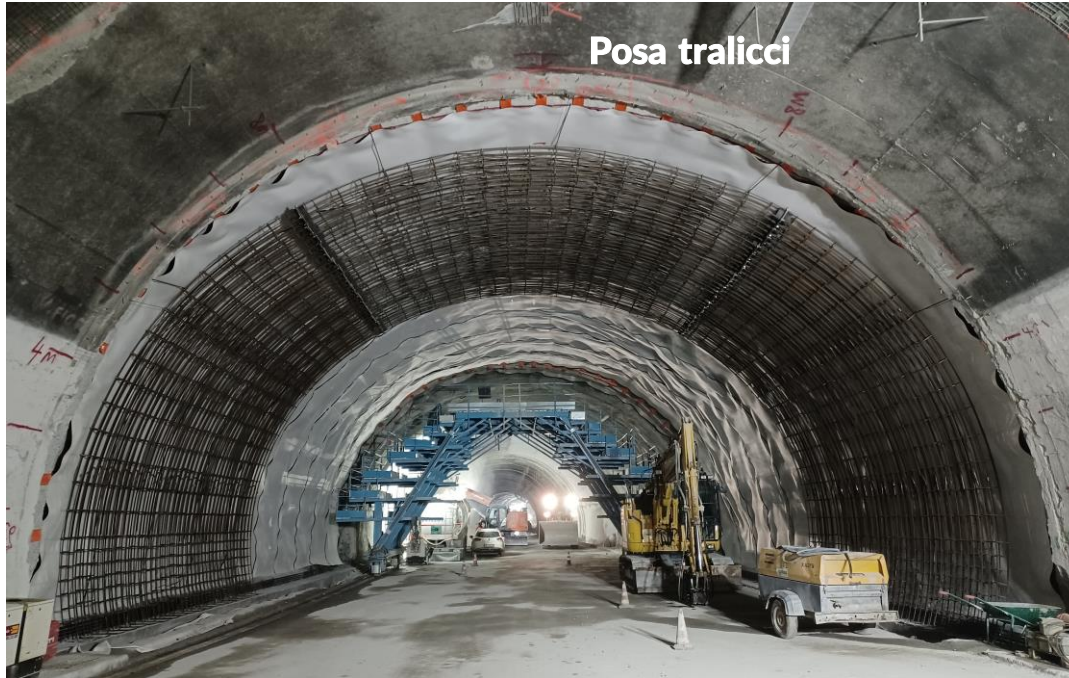
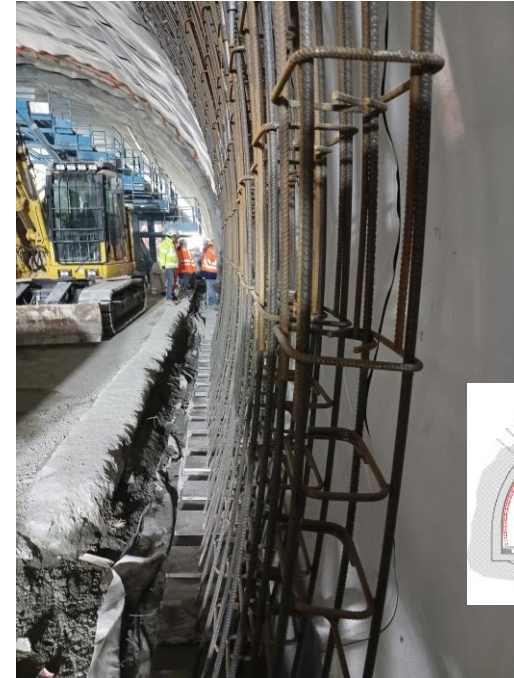
**Manfreida sx (A26)**

**SOLUZIONE C1** - Fresatura cls (medio spessore) e rivestimento in cls proiettato alte prestazioni

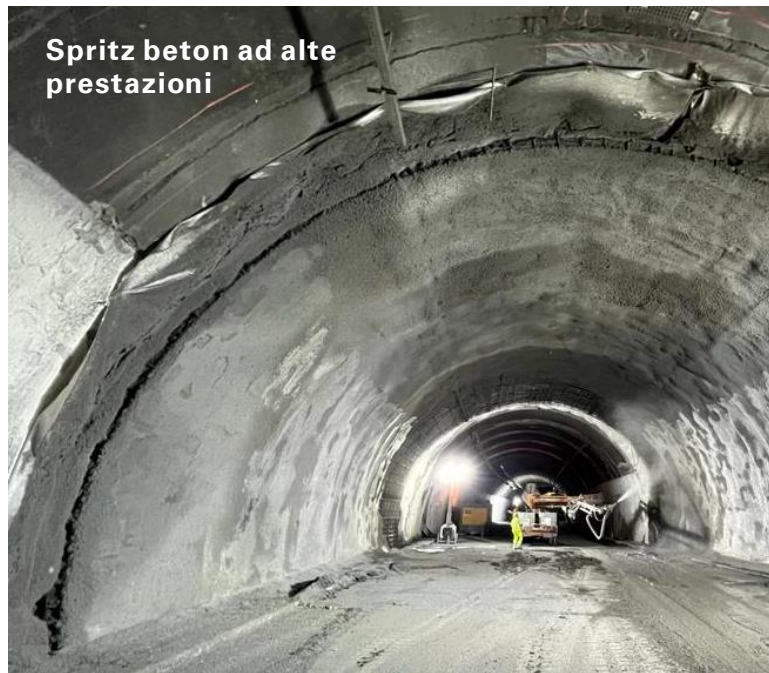
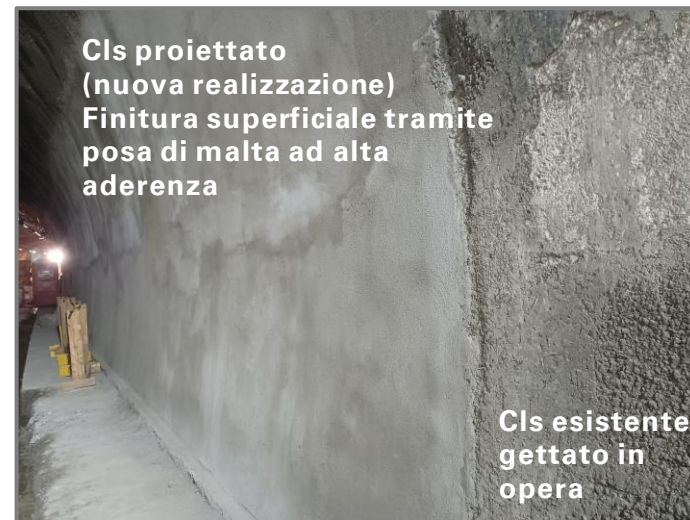
**Manfreida sx (A26)**

**SOLUZIONE C1** - Fresatura cls (medio spessore) e rivestimento in cls proiettato alte prestazioni

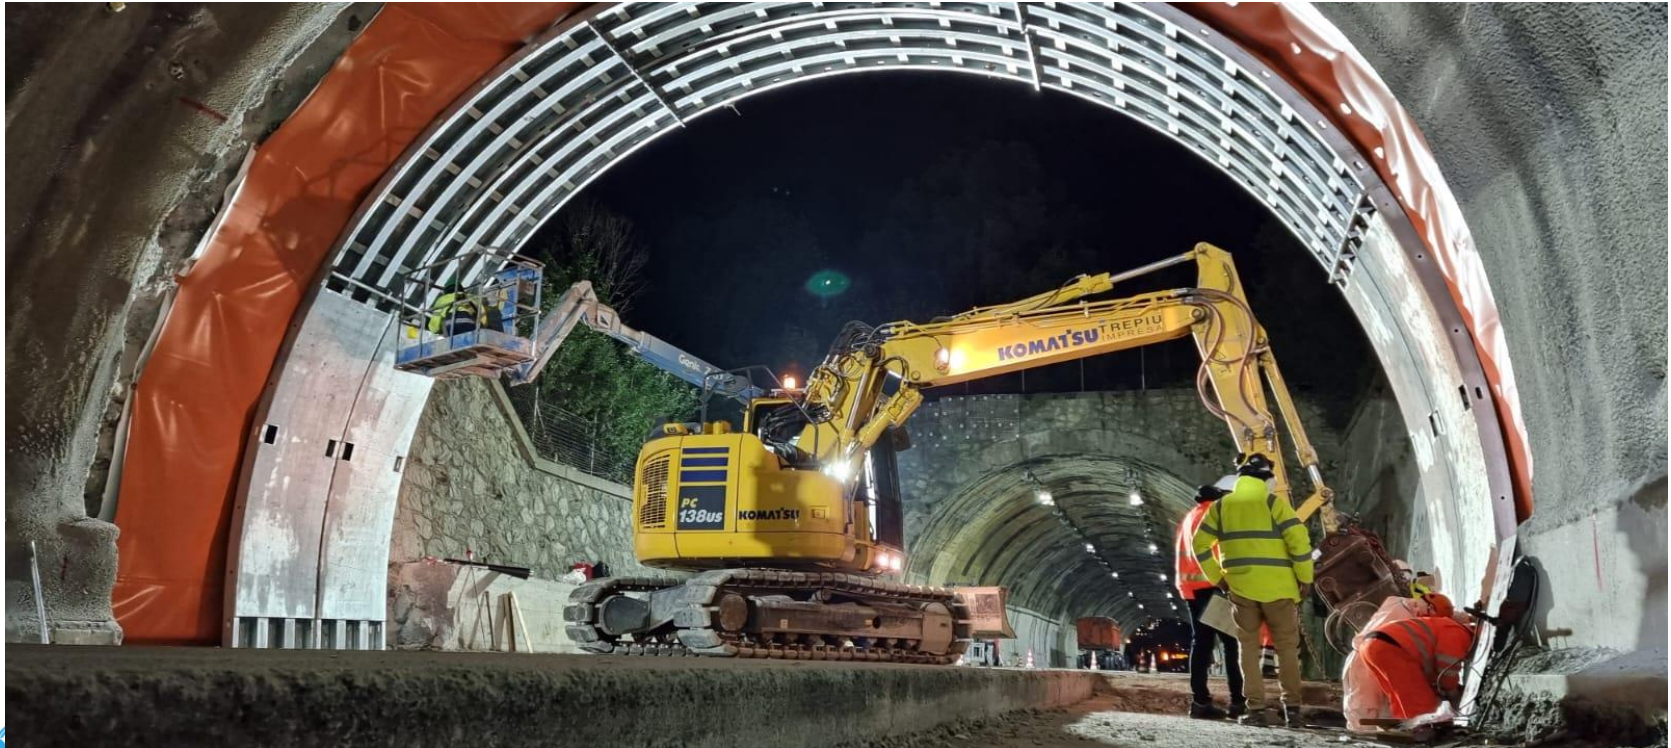
**Castello I sx (A10)**

**SOLUZIONE D** - Fresatura cls (corticale) e blindaggio con piastre in acciaio (liner plates)

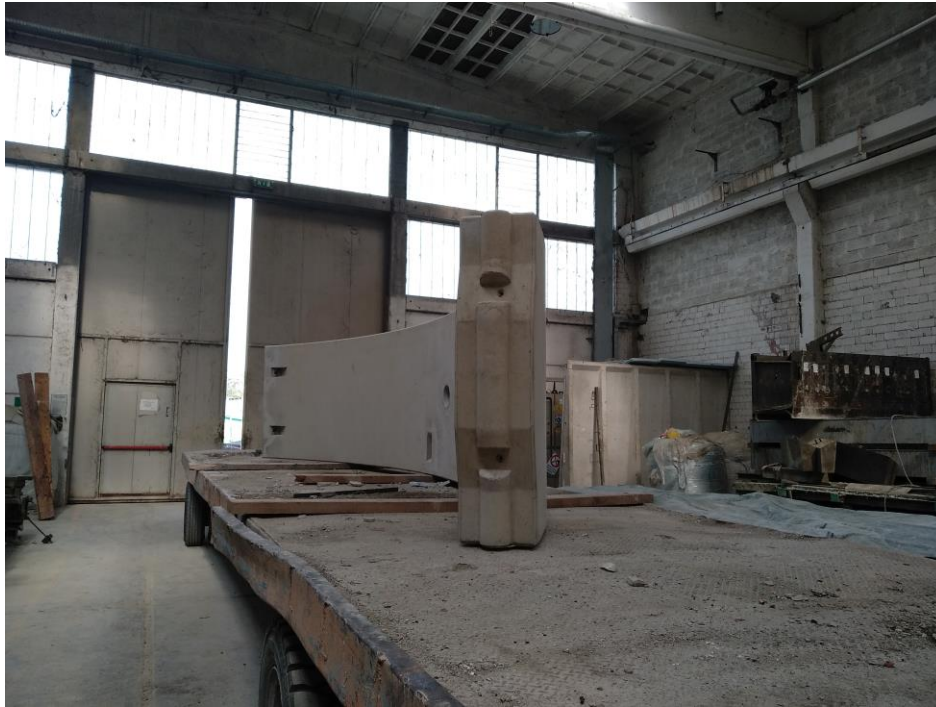
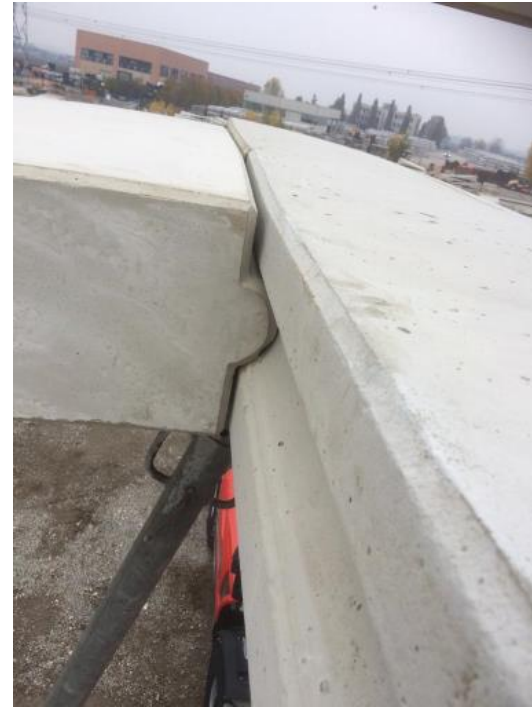
**Poderuzzo dx (A01)**

**SOLUZIONE E** - Fresatura cls (medio spessore)  
e rivestimento con conci prefabbricati

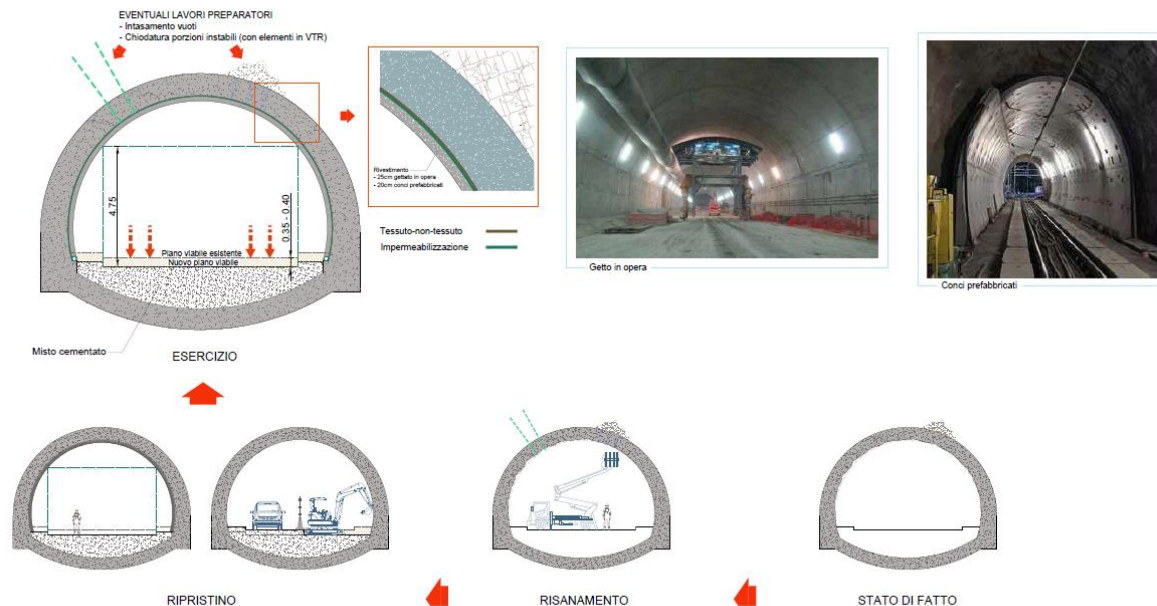
- Eventuali Lavori Preparatori Mes (Intasamento Cavità, Chiodatura In Vtr Porzioni Instabili, Ecc.) E/O Consolidamenti
- Fresatura/Scarifica Piano Viabile E Rimozione Servizi Interrati
- Posa In Opera Tnt/Impermeabilizzazione E Sistema Di Raccolta Acque Drenate
- Posa In Opera nuovo Rivestimento Gettato In Opera O Prefabbricato
- Rifacimento Piano Viabile (Misto Cementato, Stabilizzato, Conglomerato Bituminoso)

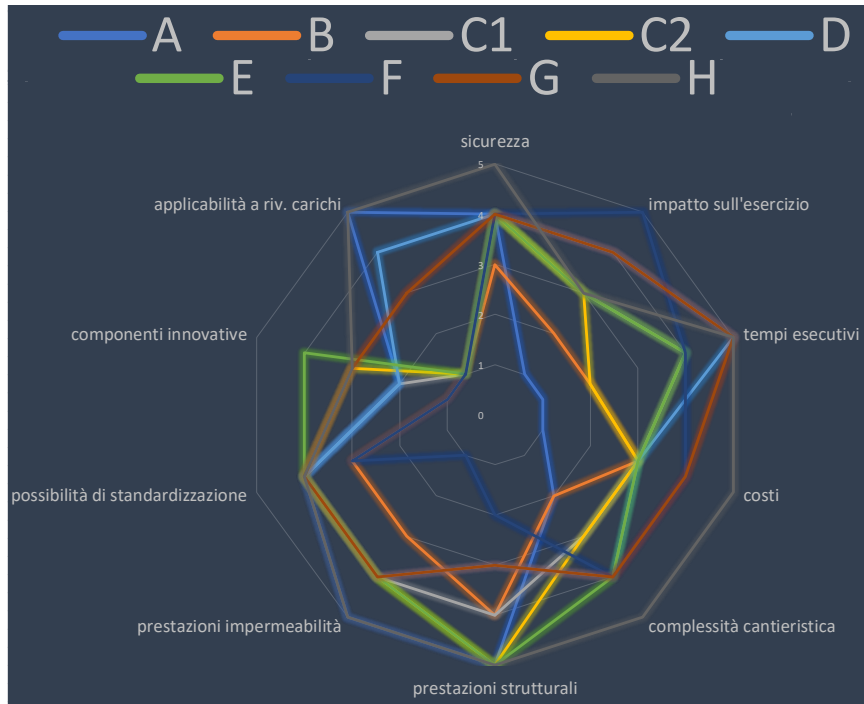
## ANALISI COMPARATIVA SOLUZIONI E POTENZIALE APPLICABILITÀ

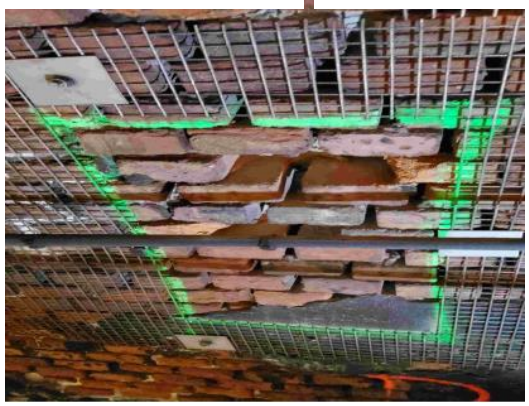
## IRS M2

Intervento di **ripristino dei letti di malta** deteriorati tramite applicazione di malta cementizia strutturale e **ristilatura armata** dei giunti.

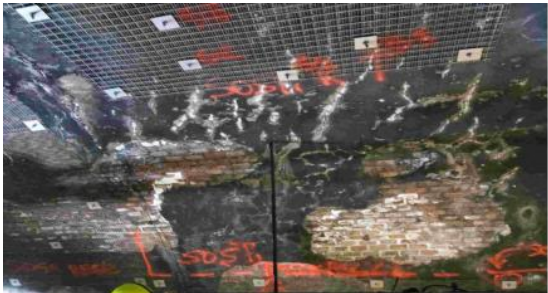
## IRS M3

Intervento superficiale **idrofobico** tramite applicazione a spuzzo di prodotto idrorepellente / antiesfoliante.

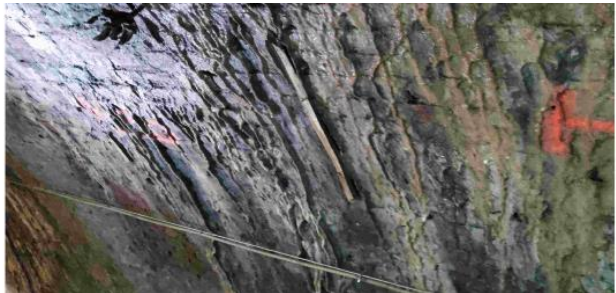
## IRS M4

Intervento **idrofobico profondo** tramite iniezioni di resina nello strato corticale del rivestimento definitivo al fine di ridurre l'effetto delle azioni di corrosione di tipo idraulico.
